FIN: **WVGZZ5NZBW102300** Modelljahr: **2011**
 Verkaufs-Code: **5N12AX** Modellbeschreibung: **Tiguan 1.4BMTSPORTFR90 TSIM6F**
 Motorcode: **CAXA** Getriebe- Code: **LXM**
 Amtl. Kennzeichen:
 Benutzername: **erwin** Achsantriebscode:
 Serviceberater- Name:

Technische Produktinformation

Vorgangs-Nr.: **2029299/8**

Motor: Störungsanzeige Abgaskontrollsystem leuchtet und
Ereignisspeichereintrag zum Ansaugsystem

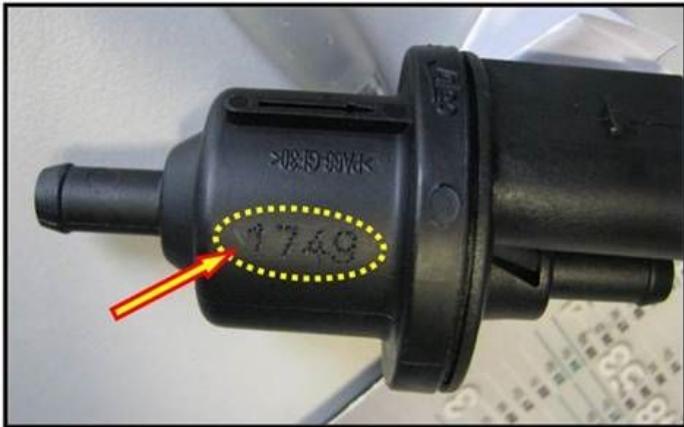
Bild 1 (Beispiel: Produktionsdatum 1749)

- Verbindungsschlauch am AKF-Ventil lösen. AKF-Ventil aus der Gummihalterung herausziehen.
- Produktionsdatum des AKF-Ventils prüfen (Beispiel siehe Bild 1, Pfeil):
 - Wenn das Produktionsdatum des AKF-Ventils vor 1530 liegt, muss das AKF-Ventil gemäß ⇒ [Reparaturleitfaden](#) ersetzt werden.

Erläuterung Produktionsdatum AKF-Ventil:

1530 = 153-ter Tag im Jahr 2010

1749 = 174-ter Tag im Jahr 2009 (siehe Bild 1)

Wenn im Motorsteuergerät der Ereignisspeichereintrag: **11505 P0106 Saugrohrdruck/Luftdruck => -G71-/F96 - unplausible Signal** abgelegt ist, muss das AKF-Ventil **nicht** ersetzt werden!
