**Handbuch Service Technik**FIN: **WVGZZ5NZBW102300**Modelljahr: **2011**Verkaufs-Code: **5N12AX**Modellbeschreibung: **Tiguan 1.4BMTSPORTFR90 TSIM6F**Motorcode: **CAXA**Getriebe- Code: **LXM**

**Technische Produktinformation**Vorgangs-Nr.: **2048481/3**

Motor: Motor läuft unrund und/ oder Ereignisspeichereinträge P0172, P2178, P2188

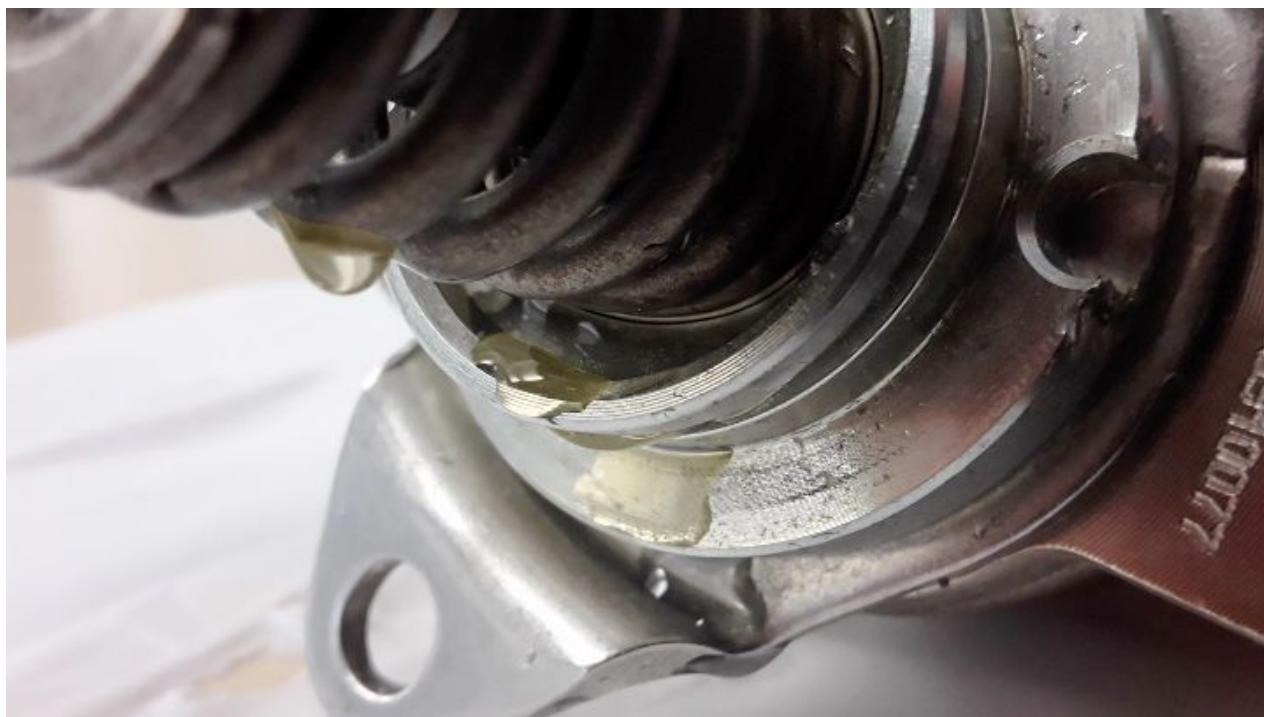
Eine Undichtigkeit des Antriebsstößels der Kraftstoff-Hochdruckpumpe verursacht einen Kraftstoffeintrag im Motoröl. Die kraftstoffhaltigen Kurbelgehäusegase werden vorwiegend bei Leerlaufdrehzahl über die Kurbelgehäuseentlüftung angesaugt und führen zur Überfettung des Verbrennungsgemisches.

**Bild 1 = Undichtigkeit der Kraftstoff-Hochdruckpumpe**

- Treffen die in der Werkstattfeststellung aufgeführten Symptome zu, kontrollieren Sie ob der Motorölstand erhöht ist oder das Motoröl auffällig nach Otto-Kraftstoff riecht.
- Ist keine genaue Feststellung zu treffen, demontieren Sie die Kraftstoff-Hochdruckpumpe. Kontrollieren Sie ob sich an der Öffnung für den Pumpenstößel oder am Pumpenstößel selbst Kraftstoff befindet, bzw. die Pumpe in diesem Bereich stark nach Otto-Kraftstoff riecht. (**Bild 1**)

- Falls ja und insofern eine Undichtigkeit der Pumpe vorliegt, ersetzen Sie die Kraftstoff-Hochdruckpumpe gemäß => OT-Hinweise.
- Sollte keine Undichtigkeit der Kraftstoff-Hochdruckpumpe erkannt werden können, und ist auch das Motoröl unauffällig, prüfen Sie die Steuerzeiteneinstellung des Motors. Sind die Steuerzeiten verstellt, beachten Sie die für den jeweiligen Motorkennbuchstaben gültige => TPI zur Steuerkettenlängung.
