# **BMW X2 (F39)**

## **Panorama dak lekt rechtsvoor**

VIN: WBAYH31020EP50950

# Panorama dak lekt BMW X2

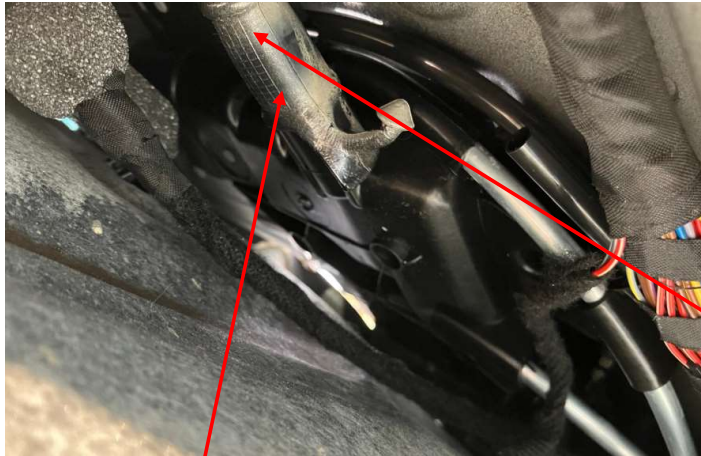
Heb er zo'n type kunststof slangklem omheen gedaan, maar zonder resultaat

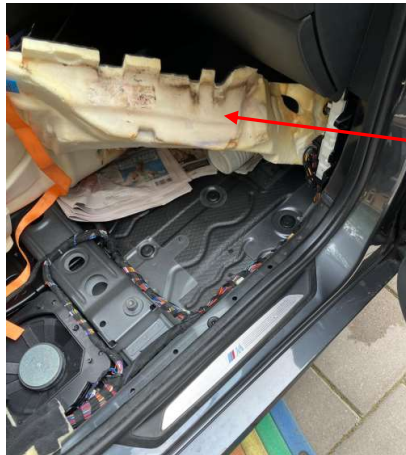
Vloermat rechtsvoor doorweekt.

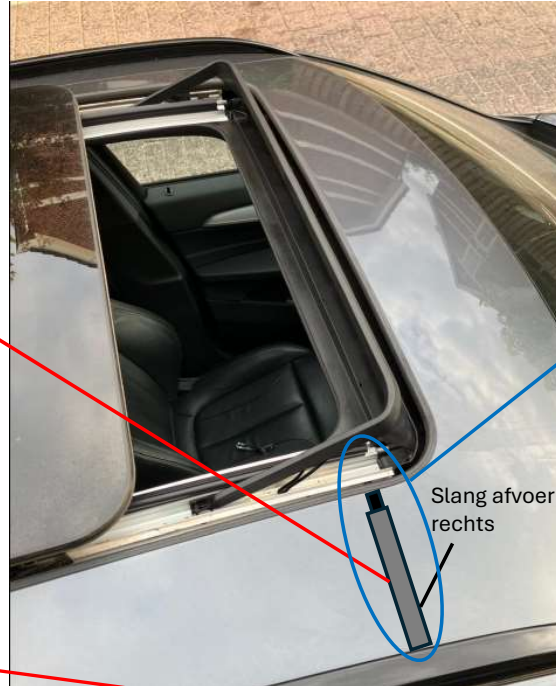
Slang afvoer rechts

Waterlekage zit rechtsvoor en komt vanaf het panorama dak. Het slangetje van de afvoer zat niet heel strak vast en vermoedde dat dit de lekkage veroorzaakte. Is helaas niet het geval.

Het afvoerslangetje is het niet. Die is open en voert het water via de A-stijl goed af.

Ik dacht even dat het slangetje te los zat op de aansluiting van het kunststof panorama dakframe, waardoor deze zou lekken, maar dat is het ook niet.

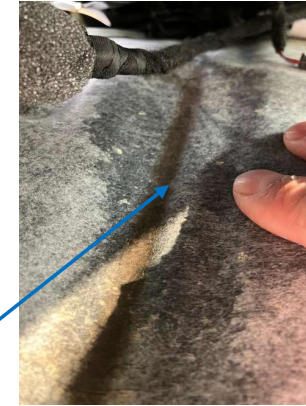
Waterspoor hemelbekleding

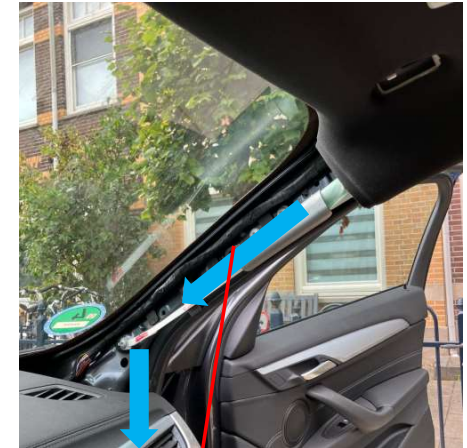
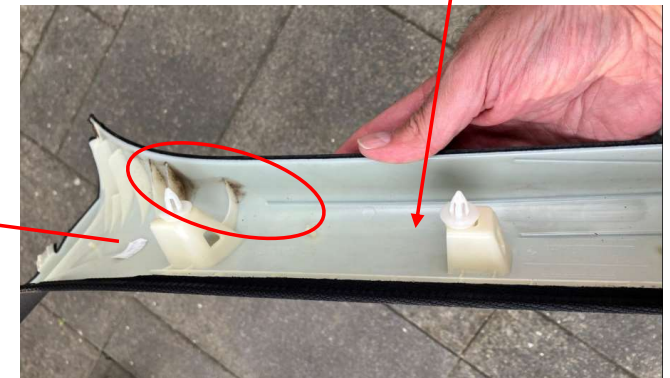
Water loopt via de rechter A-stijlbekleding naar beneden.

Het panorama dak lekt rechtsvoor. Het water loopt via de rechter A-stijl bekleding naar beneden, waardoor rechtsvoor de voetenruimte drijfnat wordt.

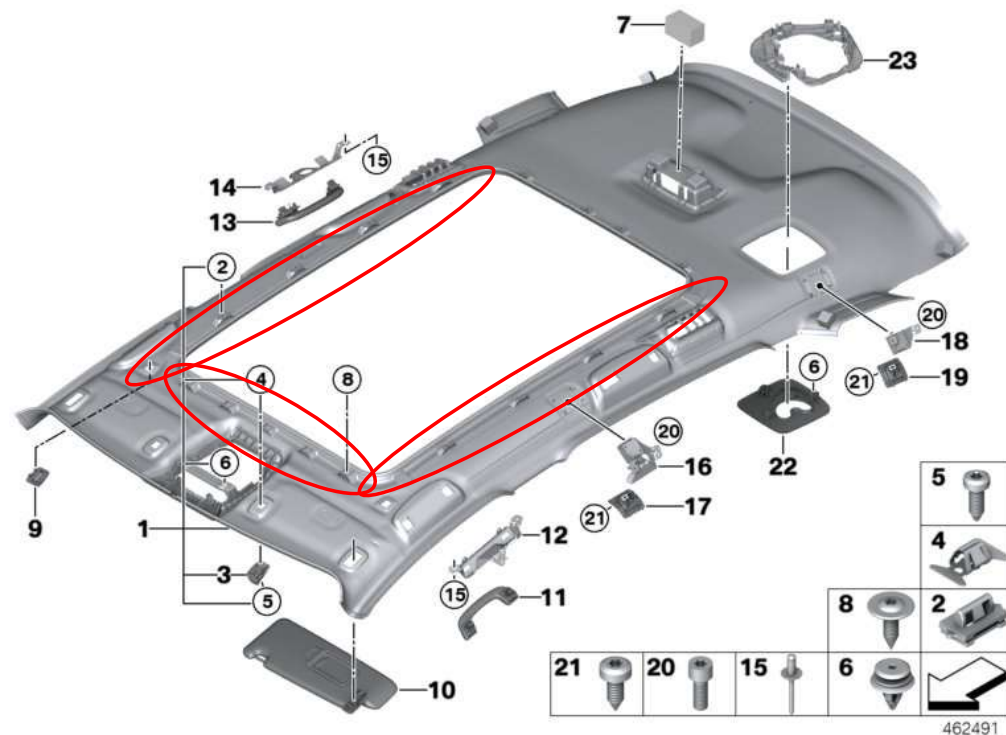
Ik zou graag informatie willen hebben om de hemelbekleding schadevrij te demonteren. Met name de bevestiging rond het dakraam is mij niet duidelijk. (Zie markeringen voorkant en zijkanten)

Ik heb de hemelbekleding rechtsvoor zo ver mogelijk los gemaakt om de exacte locatie van de lekkage te kunnen vinden, maar kan er niet goed genoeg bijkomen.
