Mini Cooper D 1.6

2008/10

Motorcode W16

Kilometerstand 193.000km - huidige motor ~80.000km

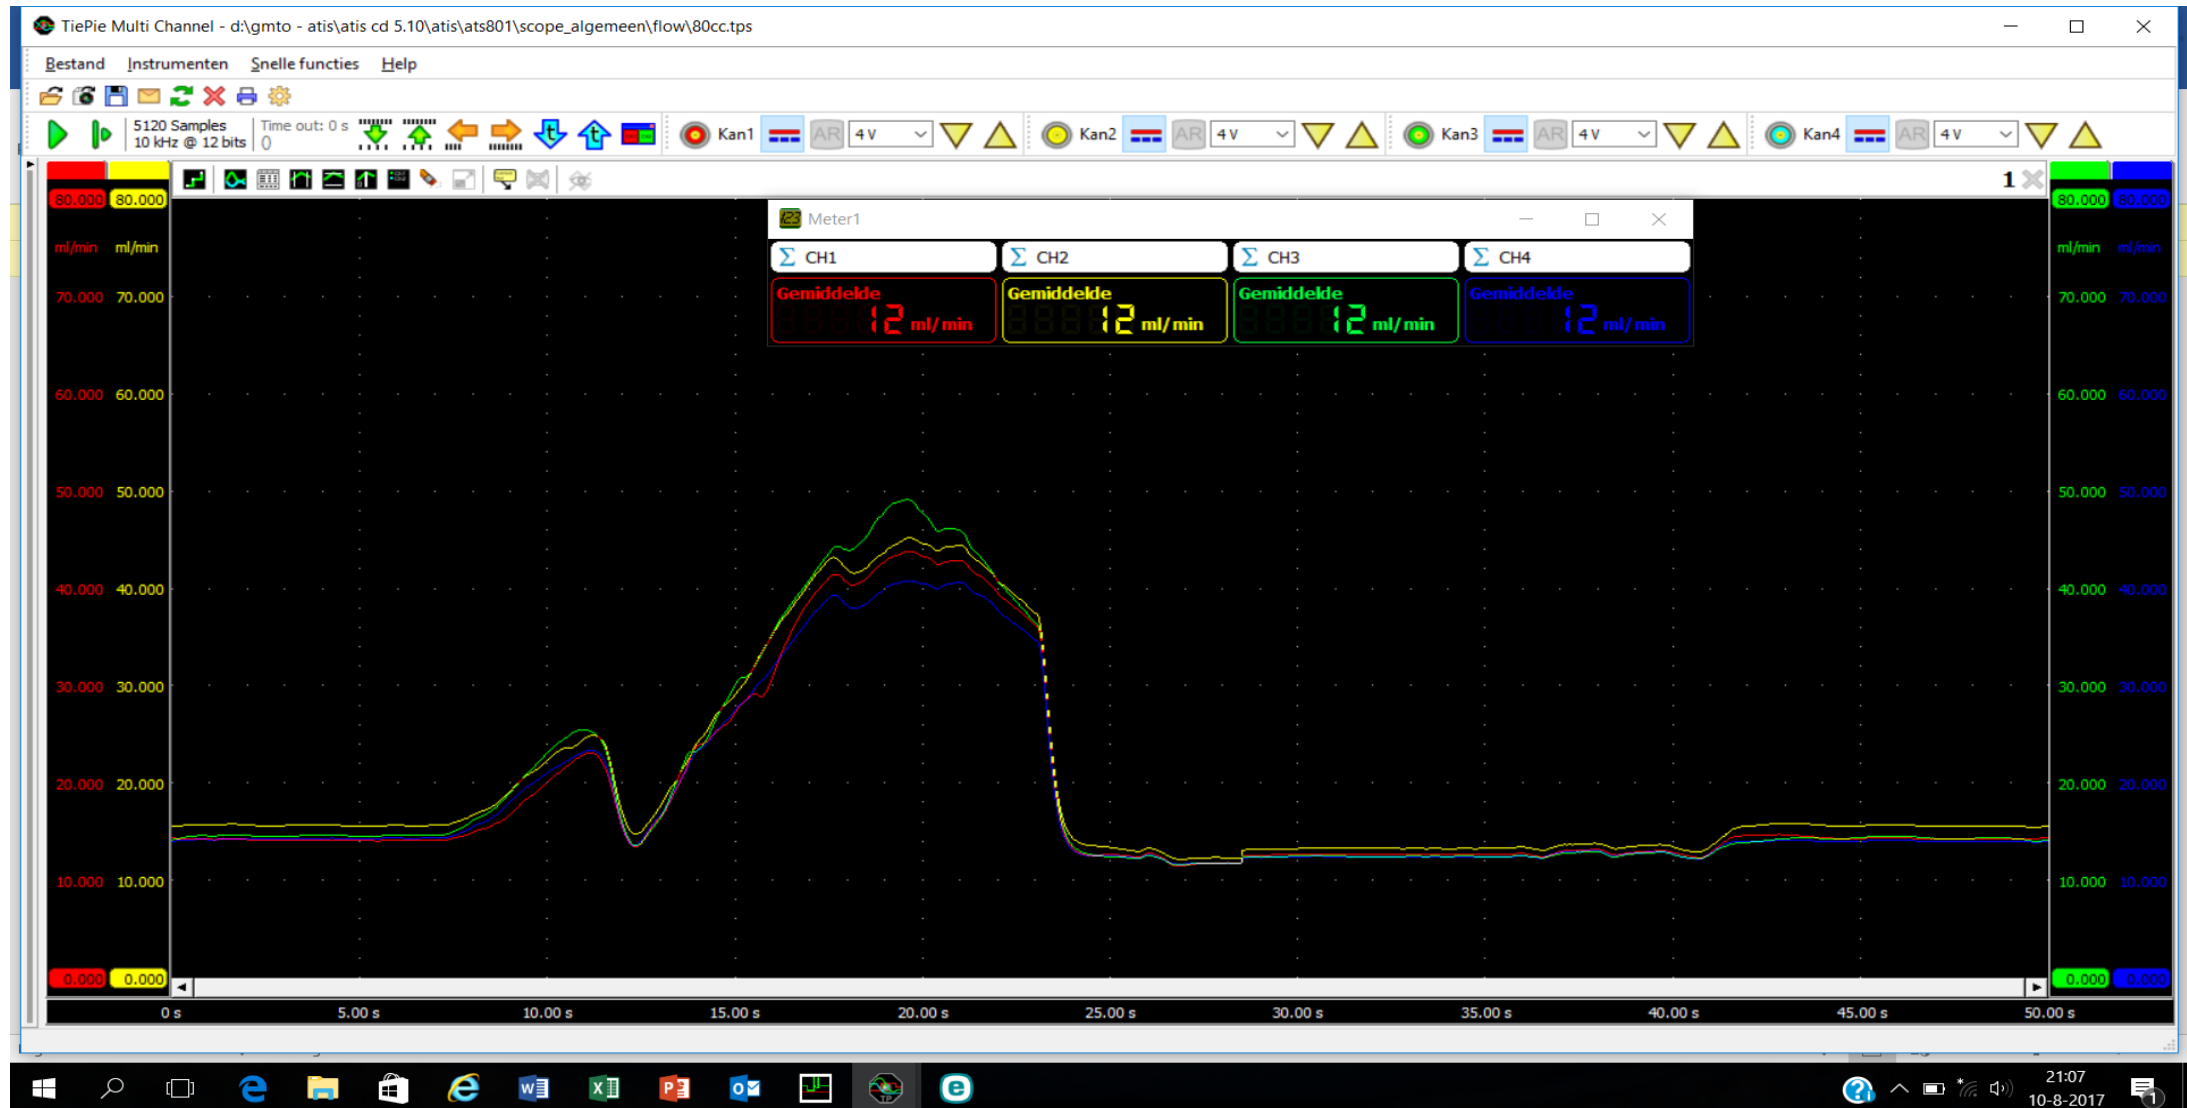
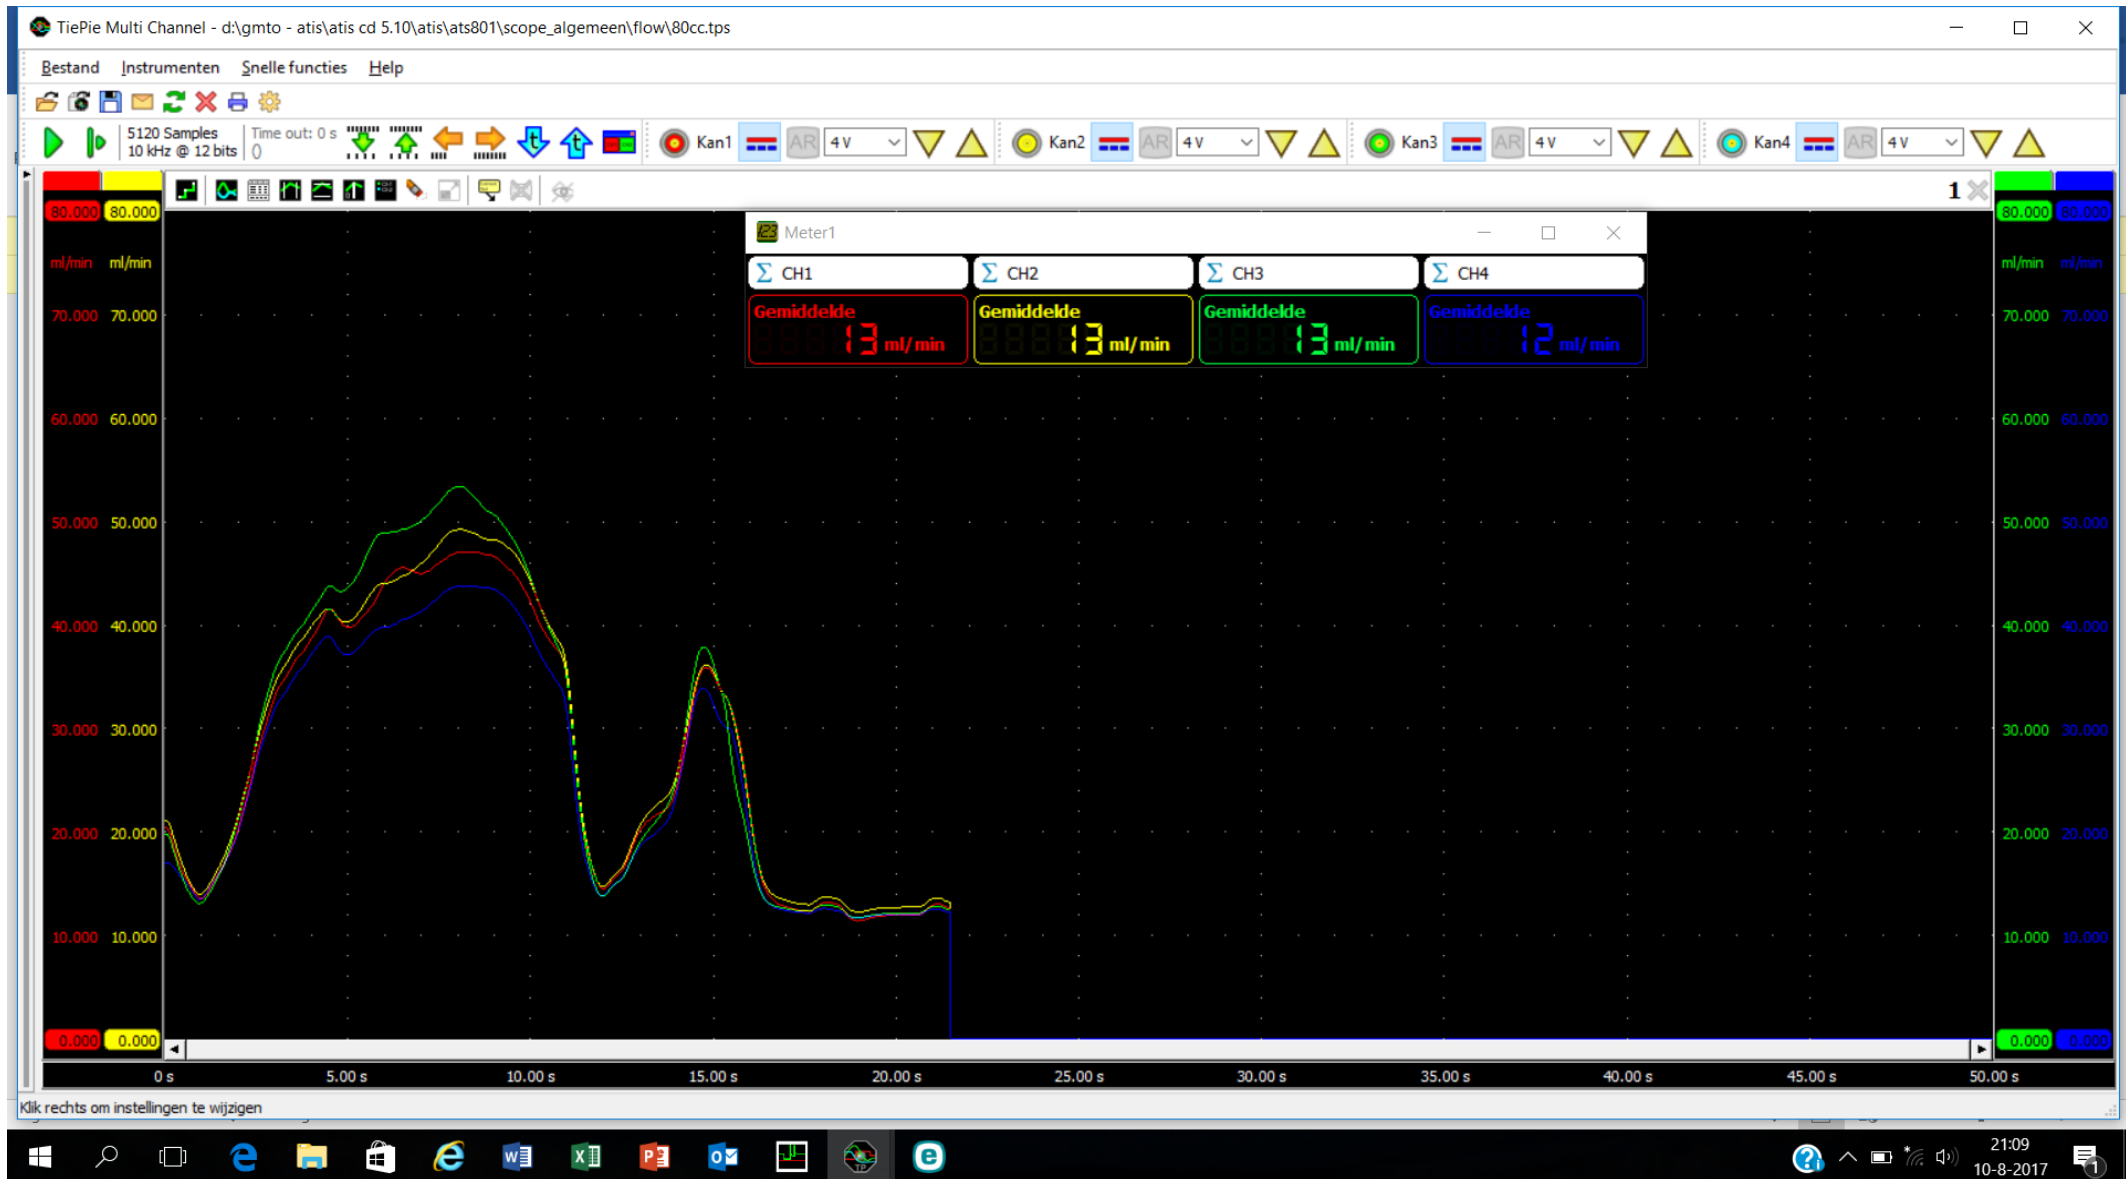
Injector retourflow metingen op het moment  
dat de storing zich voordoet
