# **BMW X2 (F39)**

## **Panorama dak lekt rechtsvoor**

VIN: WBAYH31020EP50950

# Panorama dak lekt BMW X2

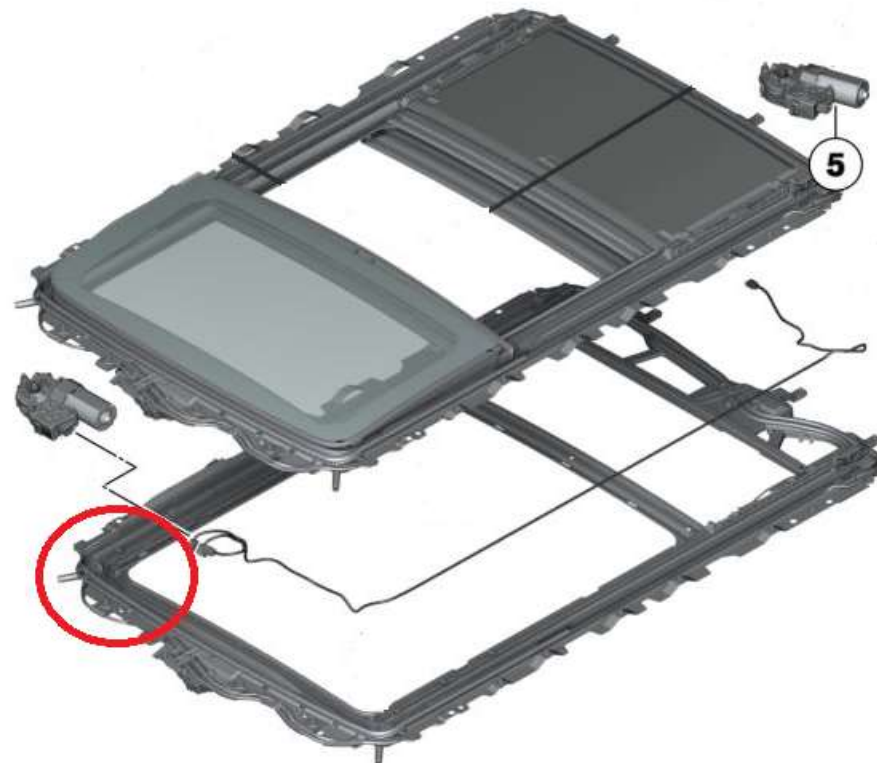
Afbeelding is niet van een X2. Alleen ter info

Ik zou graag informatie willen hebben om de hemelbekleding schadevrij te demonteren. Met name de bevestiging rond het dakraam is mij niet duidelijk. (Zie markeringen voorkant en zijkanten)

Ik heb de hemelbekleding rechtsvoor zo ver mogelijk los gemaakt om de exacte locatie van de lekkage te kunnen vinden, maar kan er niet goed genoeg bijkomen.
