| Wagen : JUMPER III | | OPR : 11619253 | |
| gebied | Algemeen | werking | overzicht van de zekeringen BF00 |
| D3B0IAP0 | ZEKERINGKAST INTERIEUR - BESTUURDERSZIJDE (BF00) | | |

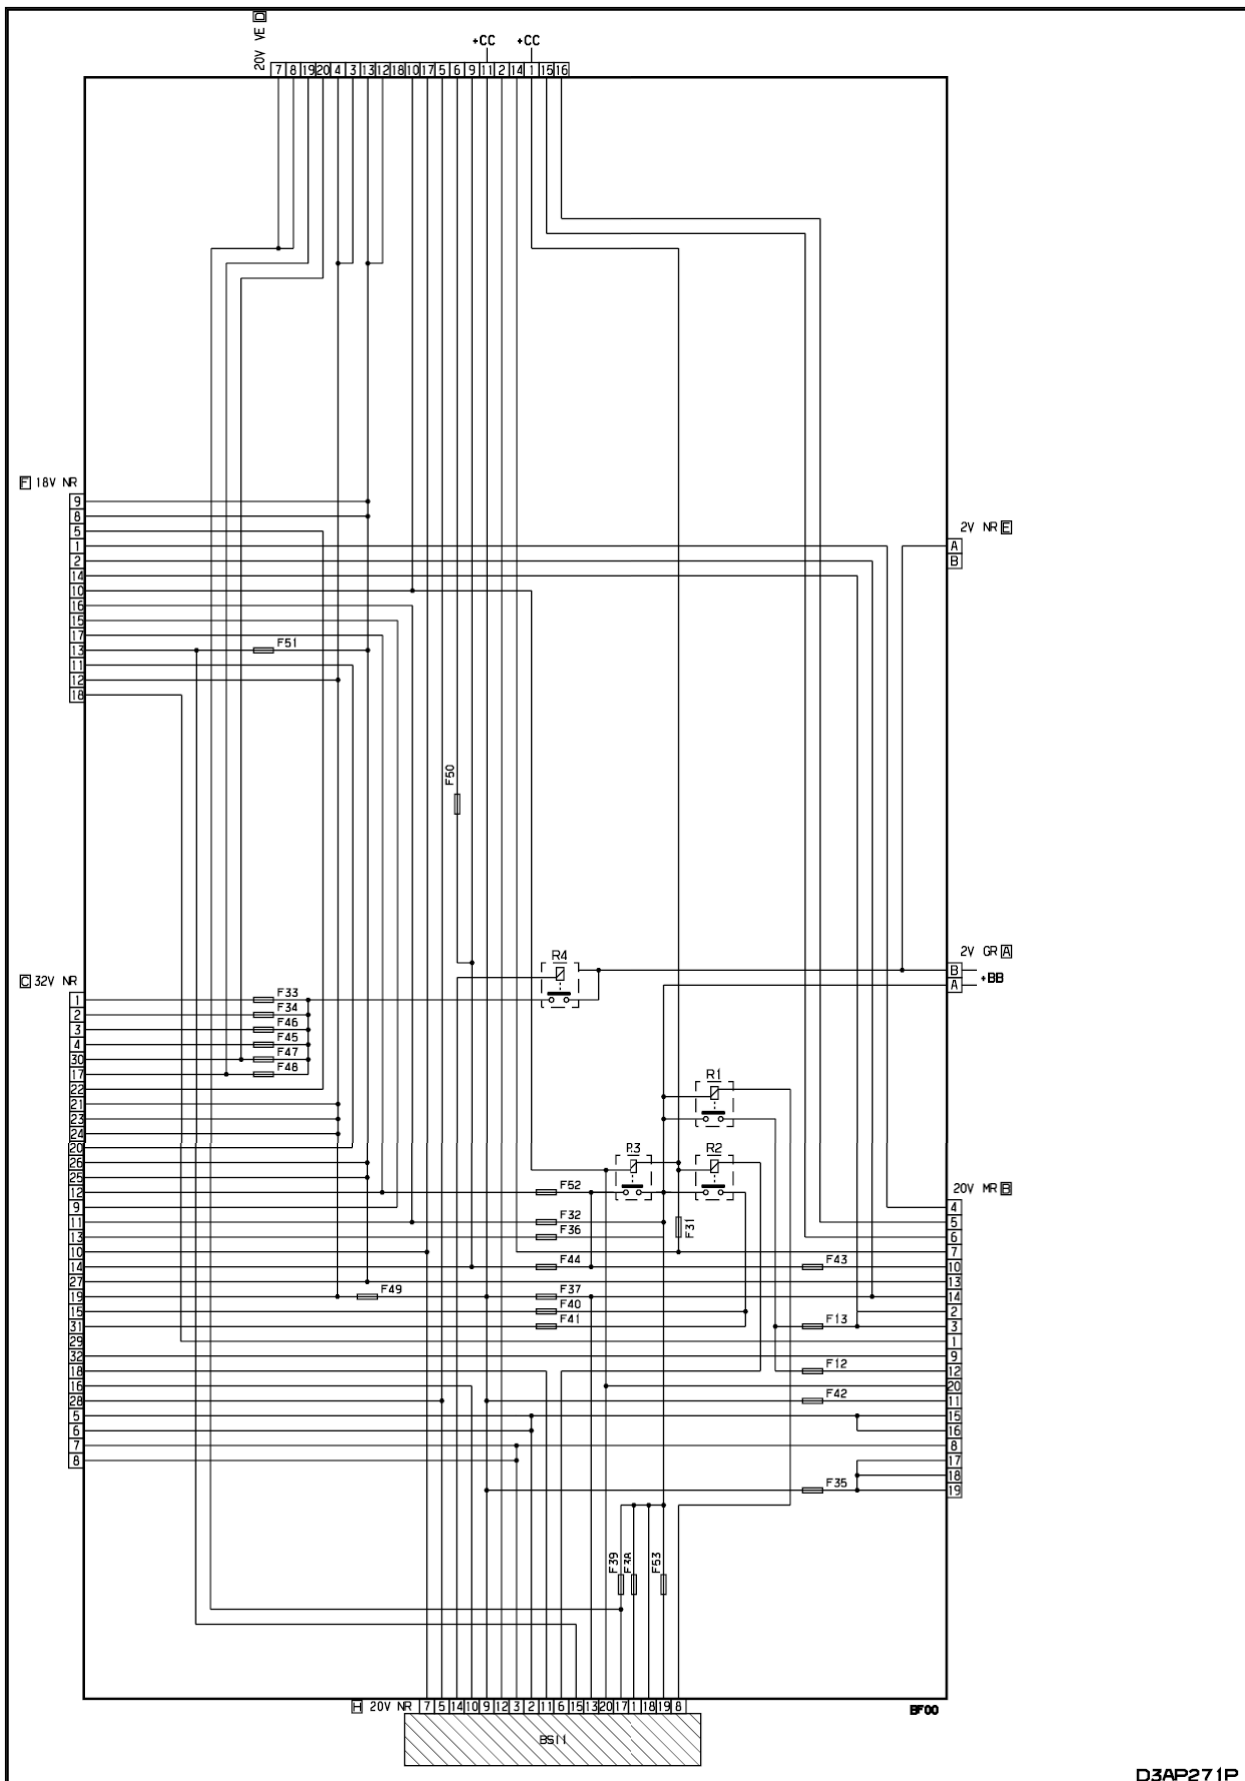
Afb. d3ap271p

| kast met 25 zekeringen (BF00) | | |

| plaatsing relais in het interieur (BF00) | |
