P0766 Schakelsolenoiden Vastgelopen

P0766 Schakelsolenoiden D Prestaties / Vastgelopen

OBD-II DTC-gegevensblad

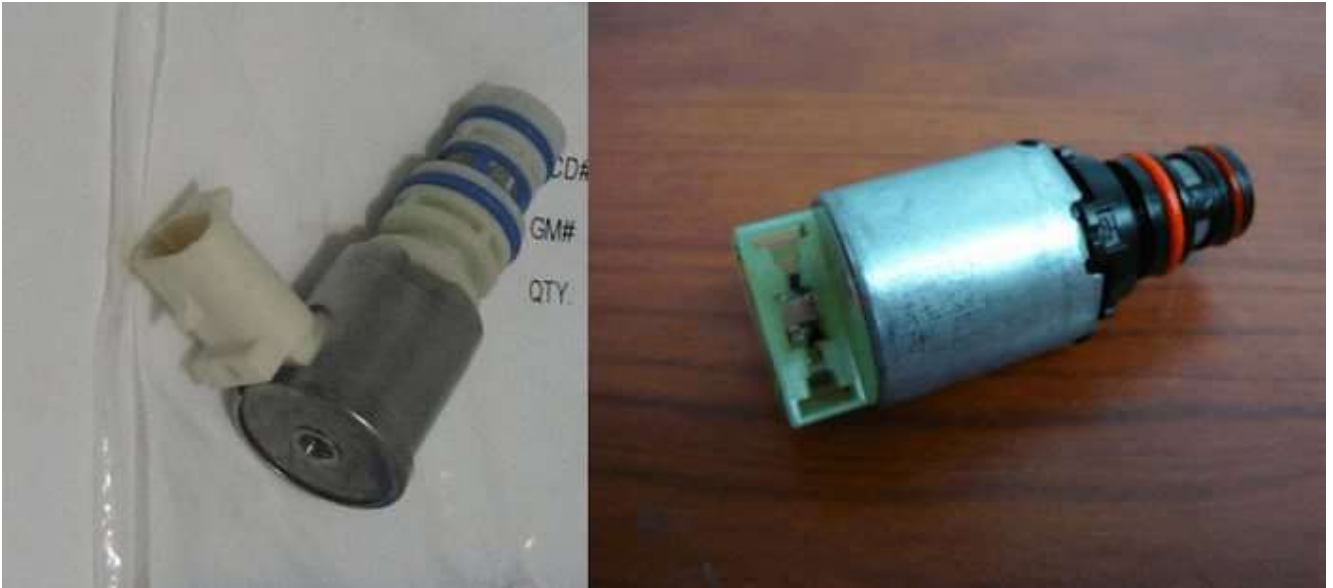
Voorbeeld van schakelmagneten:

Automatische transmissies gebruiken banden en koppelingen om te schakelen, en dit wordt bereikt door ervoor te zorgen dat de vloeistofdruk op het juiste moment op de juiste plaats is. Transmissie-solenoiden zijn verantwoordelijk voor het openen of sluiten van kleppen in het kleplichaam, waardoor transmissievloeistof naar de koppelingen en riemen kan stromen om de transmissie soepel te schakelen terwijl de motor accelereert.
